Materialanomalie bei in Betrieb befindlichen Gasrohren aus Polyethylen

Im Rahmen eines DVGW-Forschungsvorhabens G 201510 [1] wurden Untersuchungen zu Ursachen der Materialanomalie, zum betrieblichen Umgang mit betroffenen Rohrleitungen und zum Langzeitverhalten der Rohre durchgeführt. Eine Einschränkung der Nutzungsdauer hat sich im Rahmen der Untersuchungen zwar nicht gezeigt, gleichwohl sind spezifische Handlungsempfehlungen im weiteren Betrieb zu beachten. Der Fachbeitrag gibt einen Überblick über die Ergebnisse der Untersuchungen und fasst die daraus resultierenden Handlungsempfehlungen für den Umgang mit Anomalie-betroffenen Rohrleitungsabschnitten zusammen.

von: Dr. Mirko Wenzel, Dr.-Ing. Kurt Engelsing (beide: SKZ – Das Kunststoff-Zentrum), Hans-Dieter Plum, Prof. Dr. Rainer Dahlmann (beide: Institut für Kunststoffverarbeitung an der RWTH Aachen), Werner Weßing (Office for Green Gas), Dirk Grahl (Westnetz GmbH) & Klaus Büschel (DVGW e. V.)

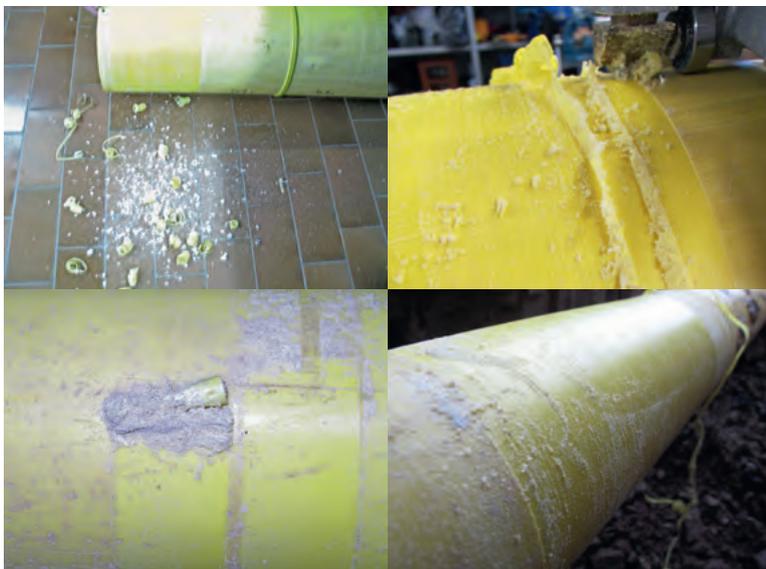
Der Werkstoff Polyethylen (PE) hat sich seit mehr als 50 Jahren als zuverlässiger Werkstoff für Gas- und Wasserleitungen bewährt. Selbst Rohre aus Polyethylen der ersten Generation (PE 63) befinden sich nach wie vor im Einsatz und zeigen bislang keine zunehmende Schadensrate [2]. Allerdings wurden von Netzbetreibern Auffälligkeiten an gelben Gasrohren aus PE 80 berichtet. Festgestellt wurden diese Auffälligkeiten bei betrieblichen Maßnahmen wie z. B. der Erstellung von Gashaushaltsanschlüssen. Die betroffenen Rohre zeigen im Extremfall einen weißen, spröden Belag auf der Rohroberfläche und bei der Schweißvorbereitung fällt statt eines durchgängigen Spans ein pulver-

förmiger Materialabtrag an (Abb. 1). Dies hat einerseits zu Unsicherheiten beim betrieblichen Umgang mit solchen Rohrleitungen geführt und wirft andererseits die Frage nach der Ursache dieser Materialanomalie, dem Ausmaß der betroffenen Rohrleitungen und deren Langzeitverhalten auf. Der DVGW hat in diesem Zusammenhang bereits im Jahr 2015 in einem Rundschreiben [3] Handlungsempfehlungen veröffentlicht und eine Erfassung von Verdachtsfällen gestartet. Bis April 2021 wurden seitdem insgesamt 610 Verdachtsfälle bei 18 Netzbetreibern bekannt, wobei die Fallzahl je Netzbetreiber von eins bis über 500 reicht. Nach Veröffentlichung des Abschlussberichts wurden darüber hinaus neun Fälle gemeldet, in denen das Material der gelben Streifen von schwarzen PE-Rohren ebenso unter Verdacht steht, von der Anomalie betroffen zu sein.

Abb. 1: Gasrohre aus PE mit stark ausgeprägter Materialanomalie

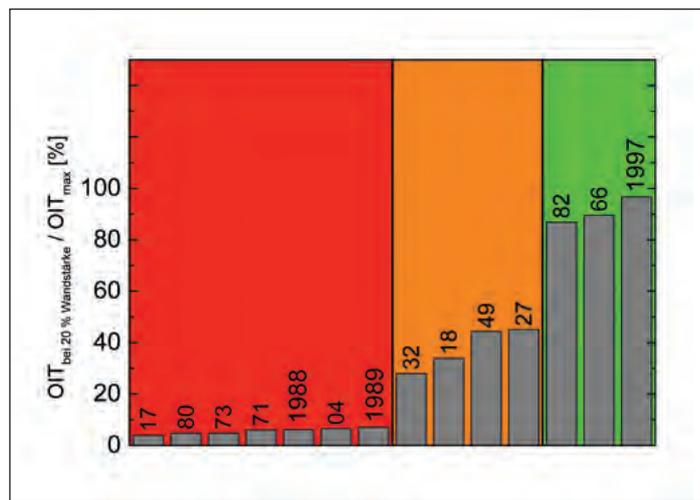
Als vergleichsweise schnelle Überprüfungsmethode hat sich die Klassifizierung durch die Messung von wanddickenabhängigen OIT-Profilen herausgestellt. In **Abbildung 2** ist das Verhältnis des OIT-Wertes im Abstand zur Rohraußenseite von 20 Prozent der Rohrwanddicke zum OIT-Maximalwert weiter innen für einzelne Verdachtsfälle gezeigt. Anhand dieser Klassifizierung lassen sich die untersuchten Rohre in drei Gruppen gliedern: stark von der Anomalie betroffene Rohre (rot), keine oder schwach ausgeprägte Anomalie (orange) und keine Anomalie (grün).

Die Gesamtheit der Untersuchungen zeigt, dass die Anomalie auf einen schmalen Bereich der Rohraußenwand beschränkt ist und daher die Betriebsfähigkeit der betroffenen Rohre insofern nicht infrage steht.

Abb. 2: Klassifizierung verschiedener Verdachtsfälle durch den OIT-Wert im Bereich der Rohroberfläche

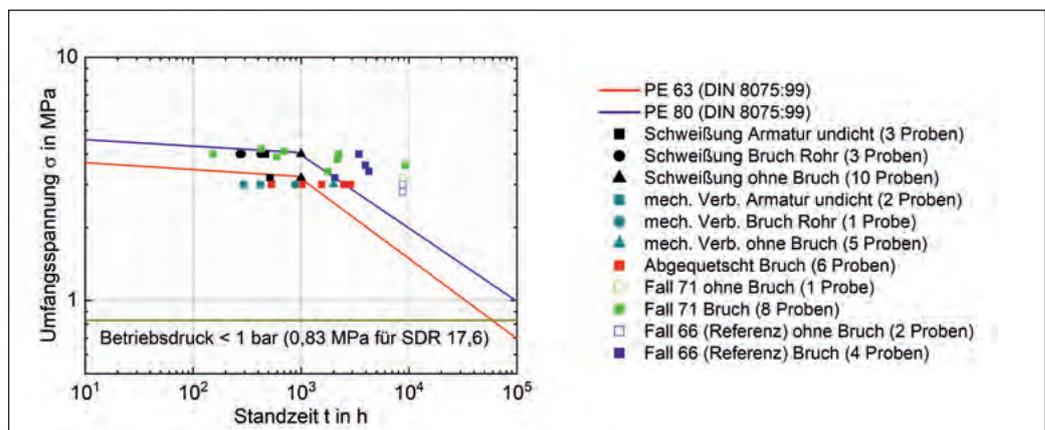
Abb. 3: Übersicht aller durchgeführten Zeitstand-Innendruckversuche

Beim Zeitstand-Innendruckversuch zeigten die betroffenen Rohre ein unauffälliges Verhalten. Insbesondere wurden die zum Herstellzeitpunkt der Rohre gültigen Anforderungen (170 h bei 80 °C und 3,0 MPa für PE Typ 1 bzw. 4,0 MPa für PE Typ 2; siehe **Tabelle 1**) erfüllt. Darüber hinaus haben Versuche mit Standzeiten von mehr als einem Jahr gezeigt, dass das Zeitstand-Innendruckverhalten dieser Rohre dem der Festigkeitsklassen PE 63 (Typ 1) bzw. PE 80 (Typ 2) vergleichbar ist (**Abb. 3**).
